Veel originele details in stationsgebouw van Kesteren

Stationsgebouw Kesteren

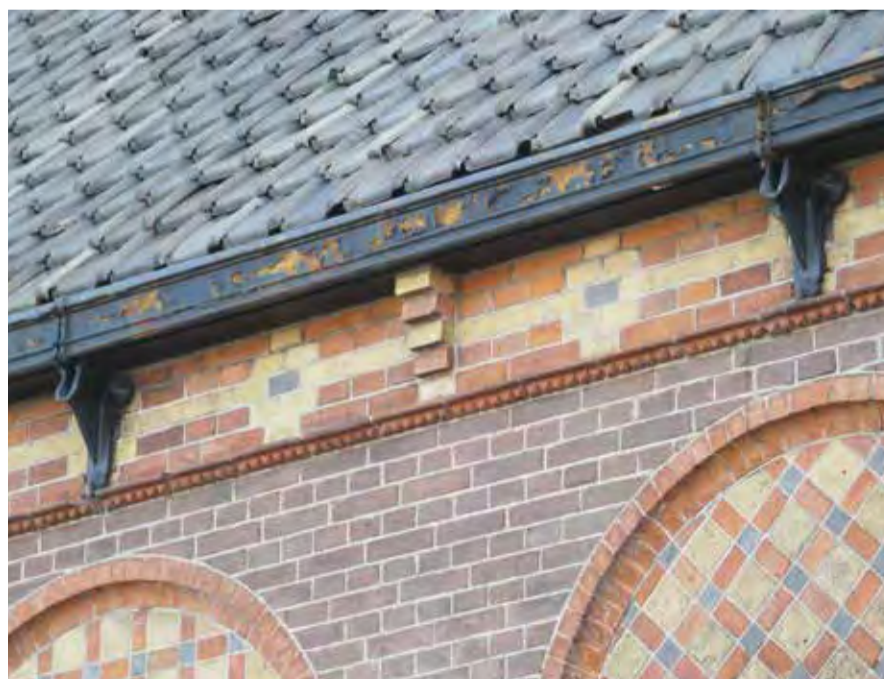
De gietijzeren goten worden in het midden van de gootelementen gedragen door een uitgemetselde console en aan de uiteinden door gietijzeren consoles. Die kunnen lekwater bij de verbindingen van de gevel afhouden. Afbeelding: W.G. van Reenen.

Vaak kom je de prachtigste details tegen waaruit blijkt dat men vroeger veel materiaalkennis had alsmede kennis van gedrag van materialen. En dat men erover nadacht. Zo werden de meest eenvoudige oplossingen bedacht voor schijnbaar moeilijke bouwkundige details. Op de foto linksonder is een gietijzeren goot te zien die wordt gedragen door gietijzeren consoles zoals die zijn toegepast bij het stationsgebouw van Kesteren. De gietijzeren elementen van de goot worden aan elkaar gebout en met een pakking van jijntouw of lording waterdicht gemaakt. Jijntouw of lording bestaat uit drie ineengedraaide hennepstrengen die in koolteer zijn gedompeld. Mocht zo'n verbinding met jijntouw of lording op den duur niet waterdicht blijken te zijn, dan dienden de consoles tegelijkertijd als spuwer voor het lekwater tussen de gootdelen en de gevel. Eenvoudig, doeltreffend en doordacht om het inwateren van de constructie en lekstrepen op de gevel te voorkomen. Als innovatieve historische oplossing bij gietijzeren goten heeft het een hoge bouwhistorische waarde en is het behouden meer dan waard.
