## BOUWSPOREN IN LEERDAM (6)<sup>1</sup>

### Telmerken

### **Grote Kerk Leerdam**

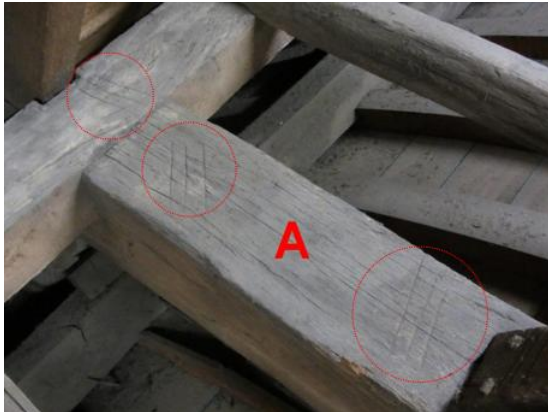
Afb. 1: Op deze foto hebben de balken die op elkaar aansluiten het telmerk III (3). Het gaat hier om gesneden telmerken (op deze en andere afbeeldingen zijn de telmerken rood omcirkeld).

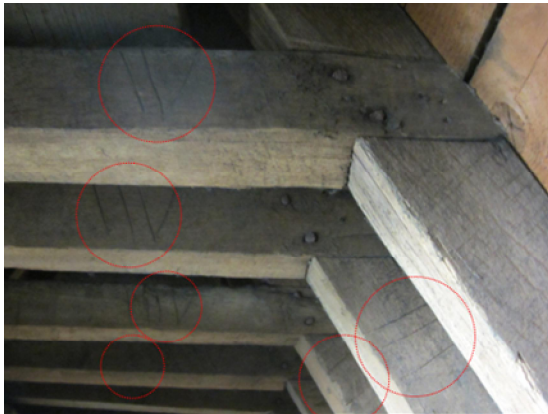
Afb. 3: Op deze foto, genomen in een van de transepten, zijn sporen (de schuine balken) en hanebalken (de horizontale balken) zichtbaar waarin gesneden telmerken zijn aangebracht. In oplopende volgorde zijn de telmerken IV (6), IIV (7), IIIV (8) en IIIIV (9) te zien.

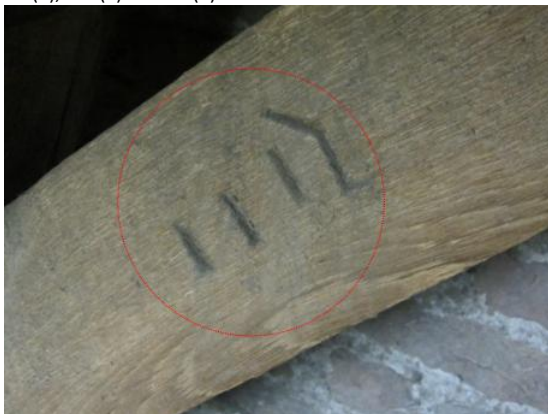
Afb. 5: Dit telmerk is in het verhaal genoemd. Het is een gehakt telmerk in de kap van het schip en vormt het telmerk III> (4). Ook weer een zogenaamd gebroken telmerk om onderscheid te maken tussen rechts en links.

Wanneer men goed kijkt in de kap van de Grote Kerk, dan is te zien dat aan één zijde ‘gebroken’ merken zichtbaar zijn. Alle onderdelen van één kapspant werden in de regel voorzien van hetzelfde telmerk. Om onderscheid te maken in links en rechts, werd aan de ene zijde een rechte en aan de andere zijde de zogenaamde gebroken telmerken toegepast. “I” is dan 1 links en “>” is dan 1 rechts. “II” is 2 links en “>>” is 2 rechts, enz. Een iets afwijkende vorm die in de kap van het schip voorkomt is bv. voor spant 4: “IIII” voor 4 links en “III>” voor 4 rechts.
