Thema Dak- en gevelrenovatie: Bouwhistorie

Kapconstructies vertellen veel over historie van gebouwen

Auteur: **Willard van Reenen, bouwhistoricus en docent**

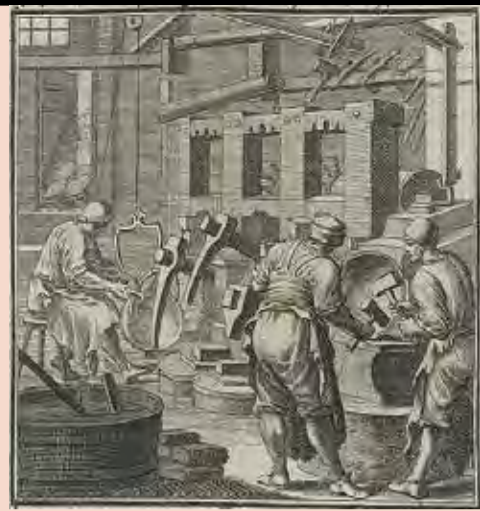
Een gravure
van een
koperpletterij.

Daken bekleed met lood, koper en zink hebben een ontwikkelingsgeschiedenis doorgemaakt. Bladmetaal werd als handelsmetaal in 'broodjes' verhandeld om vervolgens verwerkt te worden tot platen. Lood werd met behulp van een giettafel tot platen gegoten en afgestroken. Koper werd als hamergaar (mooi woord) koper verhandeld om vervolgens in koperpletterijen tot platen geslagen te worden. Zo stonden er kopermolens op de Veluwe langs sprengen het handelskoper tot platen te slaan. Zink werd eveneens tot platen geplet, niet met hamers, maar met een stalen wals.

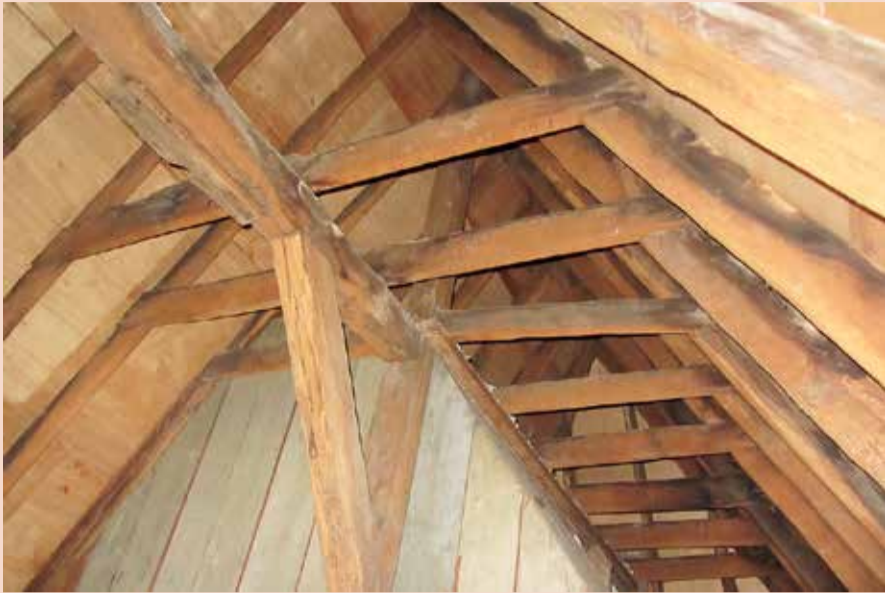
De zwaar uitgevoerde houten kapconstructie met centraal langverband verradt dat er van origine op deze kap een zwaardere bedekking heeft gelegen dan stro. Foto: W.G. van Reenen.

Toen ik nog niet zo lang als zelfstandig bouwhistoricus werkte, heb ik een bouwhistorisch onderzoek uitgevoerd in de binnenstad van Deventer. Het pand oogde als een brede lijstgevel uit ca. 1800. Achter deze brede lijstgevel gingen echter twee oude casco's schuil waarvan één van de kapconstructies was te herleiden tot kort na de stadsbrand van 1334. Dat de kap

niet ouder kan zijn dan de stadsbrand heeft te maken met stadskeuren waarbij daken in de binnenstad versteend moesten worden en het weke dak (stro/riet) van lieverlee, met behulp van stadssubsidies, tot het verleden ging behoren. Verstening was een middel om catastrofale stadsbranden tegen te gaan. De zwaar uitgevoerde kapconstructie liet zien dat de dakbedekking een zwaar materiaal was. Dus geen dak van stro, maar van daktegels of dakpannen. Uit vergelijkend onderzoek met andere kappen in Deventer en de IJsselstreek kan dan een uitspraak gedaan worden over de ouderdom van de kap. In dit geval heb ik geadviseerd om dendrochronologisch onderzoek te laten verrichten.

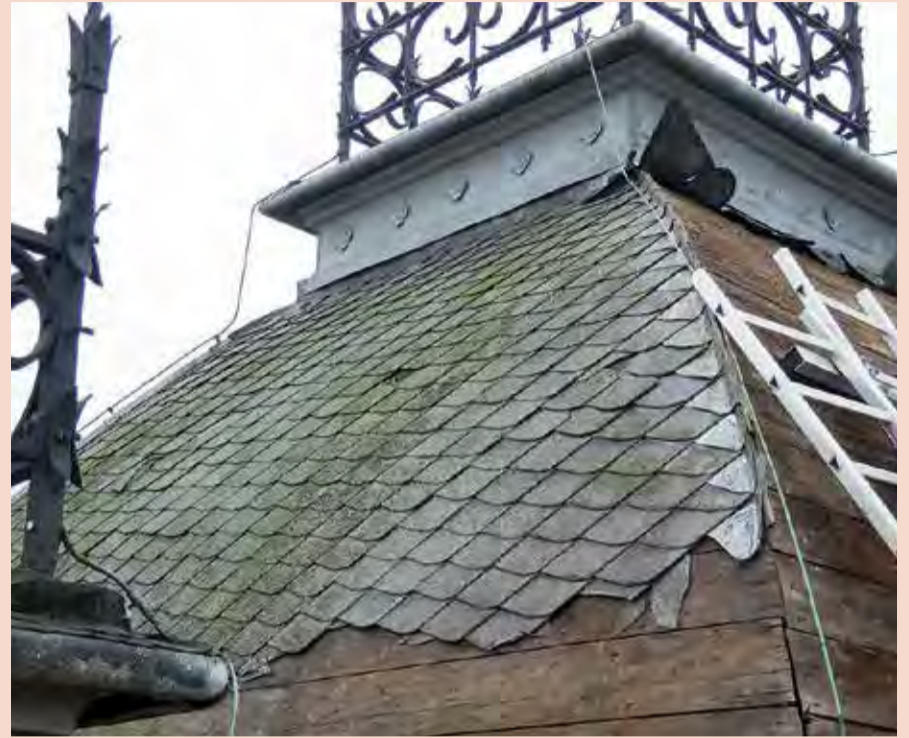
Een Sjabloondekking met veel te sterke stijglijn. Foto: W.G. van Reenen

past, blijkt in veel gevallen de stijlglij niet te kloppen, maar is vaak (door onkunde?) veel te steil aangebracht (zoals te zien is op de foto met de Sjabloondekking op de volgende pagina). En is de te steile stijlglij als visuele weergave van het leiendak historisch waardevol? Mijn standpunt is nee, omdat het niet aansluit bij de historisch bepaalde techniek hoe van origine een dak met schubleien werd aangebracht.

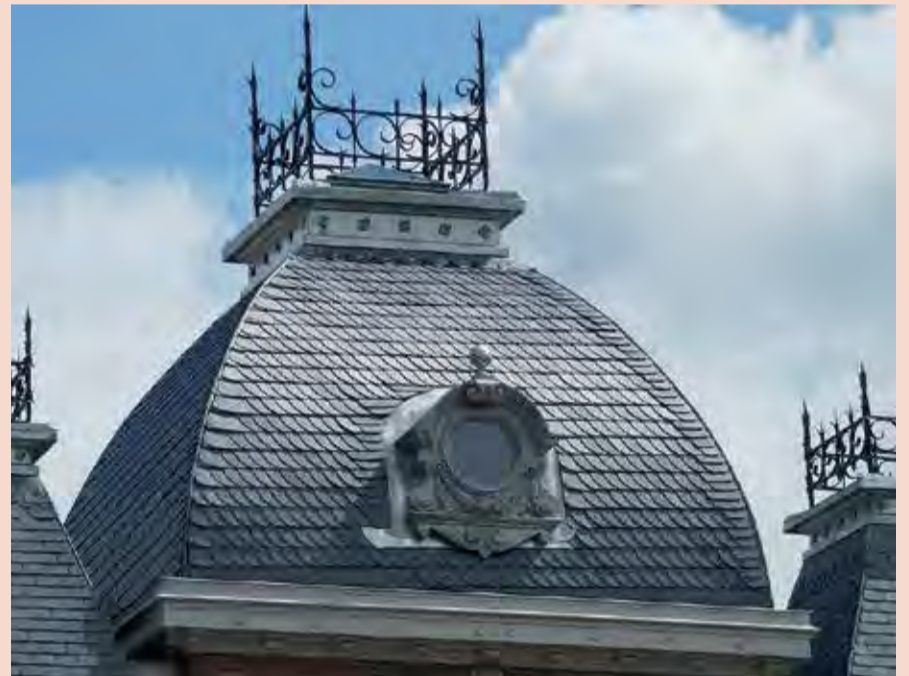
Hetzelfde dak als de afbeelding hierboven, maar dan na restauratie. Foto: W.G. van Reenen.

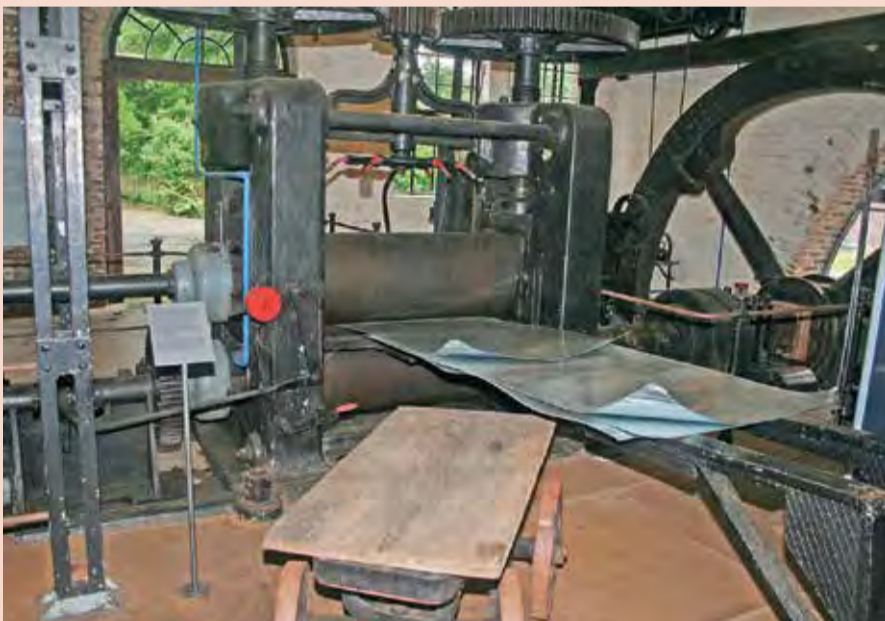
Een stalen wals waarmee vanouds blokken zink (pakketten) tot bladzink werd geplet. Het zogenaamde pakketgewalste zink. Foto: K. Boeder.

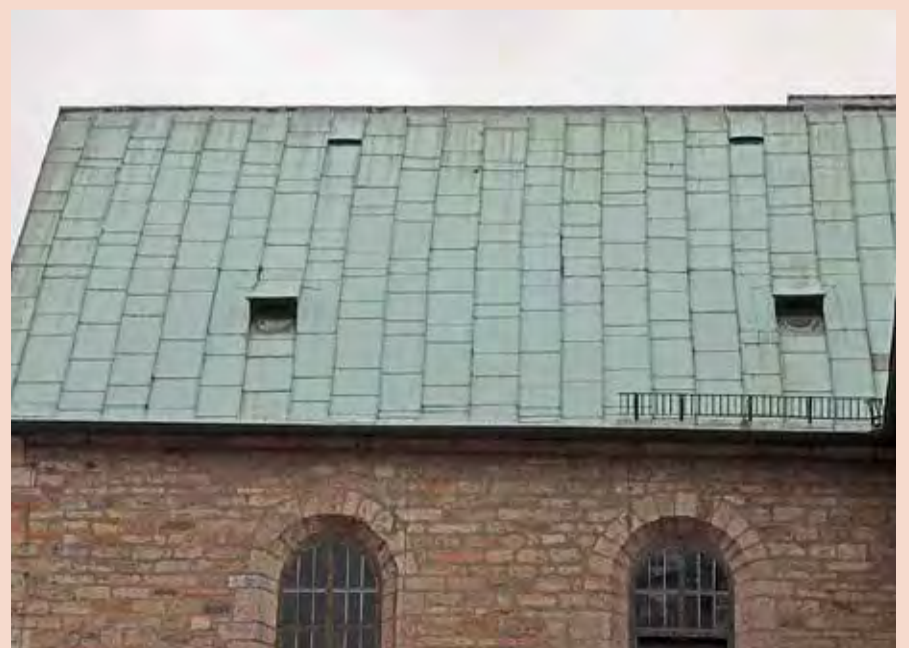
De Dom van Hildesheim (Duitsland) waarvan het dak bekleed is met een gefelste koperbekleding met karakteristieke dwarsfelsen. Foto: K. Boeder.

Vanwege het fabricageproces was koper als bladmetaal van oudsher in kleine afmetingen beschikbaar. Dit heeft een direct gevolg voor de wijze waarop van oudsher daken werden bekleed: met koperplaten in kleine afmetingen. De platen werden vaak aangebracht in de techniek van felsen. Deze verbindingstechniek voldeed van oudsher zo goed dat deze tot op de dag van vandaag nog steeds het meest wordt toegepast. Tot diep in de 19e eeuw is het koper in kleine bladen met staande felsnaden en verspringende dwarsnaden verwerkt. De maatvoering was afgestemd op de leverbare afmetingen. Materiaal was zeer kostbaar en je gebruikte het zoals het voorhanden was. Deze karakteristiek met dwarsfelsen verdween bij het produceren van koper op rol. Hierdoor kunnen lange banen geproduceerd worden die het dak van de voet tot de nok in één keer dichtleggen.

ning te houden met de historische ontwikkeling van dakbedekking. Bij het vervangen van een oud koperen felsdak de korte banen met dwarsfelsen vervangen in lange doorgaande felsbanen is historisch gezien onjuist.
