Thema Installaties: Bouwhistorie

Historische installaties vaak niet (h)erkend

Auteur en foto's: Willard van Reenen, bouwhistoricus en docent

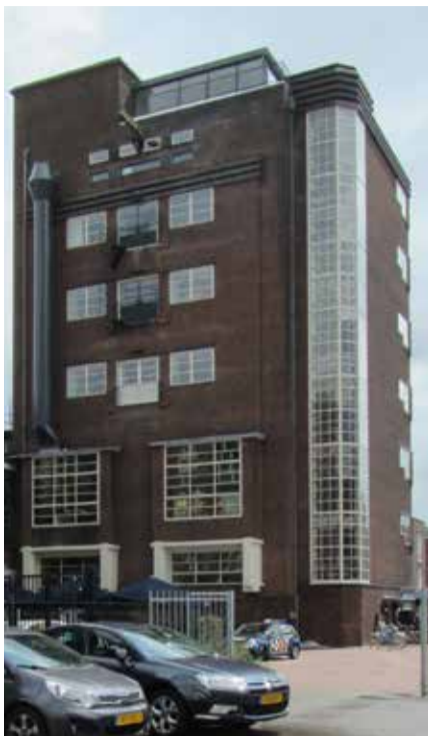
Het Brouwhuis uit 1929 met op de gevelhoek de liftschacht.

Het in 1929 gebouwde brouwhuis van bierbrouwerij De Drie Hoefijzers in Breda is voorzien van zo'n bijzondere lift. Deze lift bevindt zich niet binnen een gemetselde of betonnen liftschacht, maar op een gevelhoek met aan twee zijden stalen puien, bezet met glas. Ook in twee wanden van de liftkooi zit glas. Deze lift is een vroege vorm van een 'scenic elevator'. Het bijzondere van deze lift is, dat men vanuit de lift het grote fabriekscom-

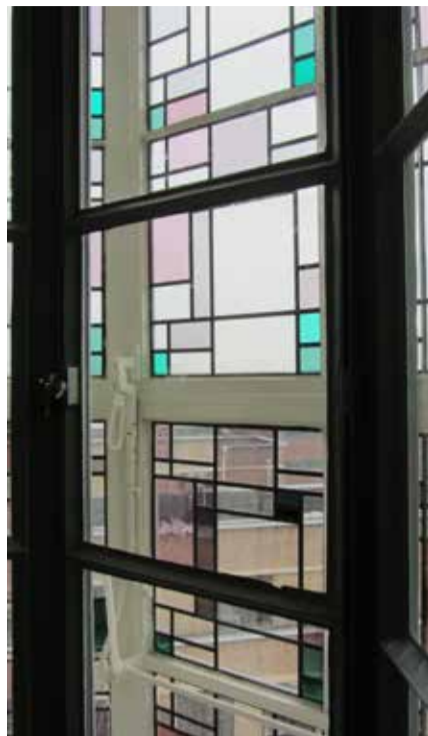
Het beeld dat je ziet als je vanuit de lift naar buiten kijkt.

plex van de bierbrouwerij kon overzien. Potentiële klanten werden in de lift meegenomen naar boven om zo indruk op hen te maken over de omvang van de bierbrouwerij. Liften zijn belangrijk voor verticaal transport van mensen en goederen, zijn vaak structuurbepalend voor de plattegronden en een weergave van de stand van de techniek. Liften, en zeker oude bijzondere liften, worden wel (h)erkend als historisch waardevol, maar hoe zit dat bijvoorbeeld met een normaaldozensysteem of met een intercomsysteem bij een jong industrieel monument?

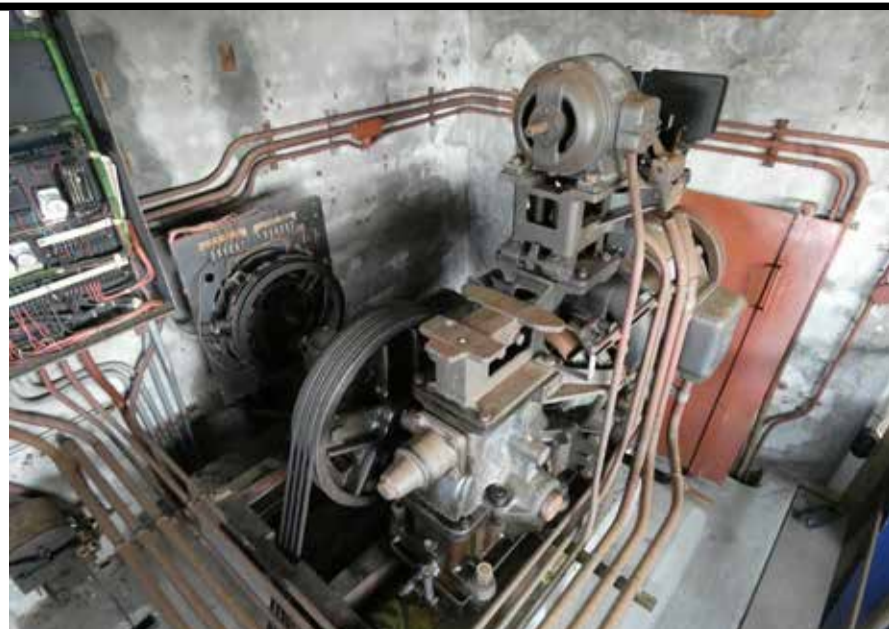
Een liftmachine uit 1936. Een wonder van techniek. Deze liftmachine staat bovenop de liftschacht. Er zijn ook liftmachines die onderin de liftschacht staan.

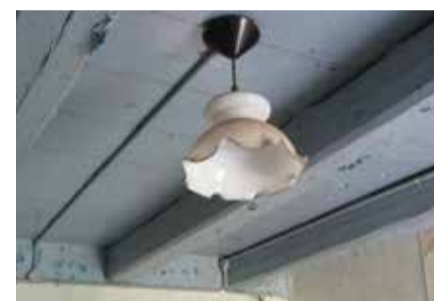
Voorbeeld van een normaaldozensysteem waarvan de onderdelen in dezelfde kleur zijn meegeschilderd als de houten vloer.

Een normaaldozensysteem is een onderdeel van een elektrische installatie. Bij een normaaldozensysteem worden aftakkingen gemaakt vanaf een hoofdleiding in tegenstelling tot een centraaldozensysteem waar al het

schakelmateriaal en de wandcontactdozen met een centraal punt in het plafond van de ruimte verbonden zijn en waar meestal de lamp hangt. Het normaaldozensysteem is de voorloper van het centraaldozensysteem en kenmerkend voor veelal eenvoudige bestaande bouw waar in de loop van de 20e eeuw een elektrische installatie werd aangebracht. Die werd dan eenvoudig als opbouw op wanden en vloeren/plafonds aangebracht waar gewoonlijk overheen geschilderd of behangen werden. Is zo'n normaaldozensysteem dan historisch waardevol? Misschien wel meer dan op het eerste gezicht lijkt. Bij restauraties en herbestemming wordt vaak zo'n normaaldozensysteem zonder na te denken verwijderd en verdwijnen de leidingen in voorzetwanden of dubbele vloeren. Het gevolg is dat een monument historisch gezien verschaalt, want zo'n normaaldozensysteem zegt iets over de wijze waarop het pand in het verleden met behulp van elektrisch licht gerieflijker werd gemaakt. Bij huizen van de rijken werden in plaats van buizen ook wel zgn.

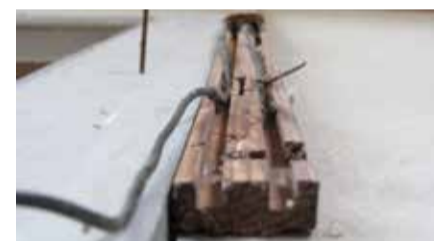
Voorbeeld van een 'geploegde houten lijst' voor het aanbrengen van elektrische bekabeling.

'geploegde houten lijsten' toegepast. De bekabeling is per kabel in de houten lijst aangebracht. Dit had tot doel losse, kwetsbare draden te beschermen. Men gebruikte eind 19e eeuw zogenaamde groeflatten. Dit waren smalle latten met twee parallel lopende gleuven waarin de draden afzonderlijk werden aangebracht. Hierop werden de deklatten geschroefd, zodat de draden geheel bedekt waren. De latten waren in allerlei houtsoorten verkrijgbaar, waardoor men reke-

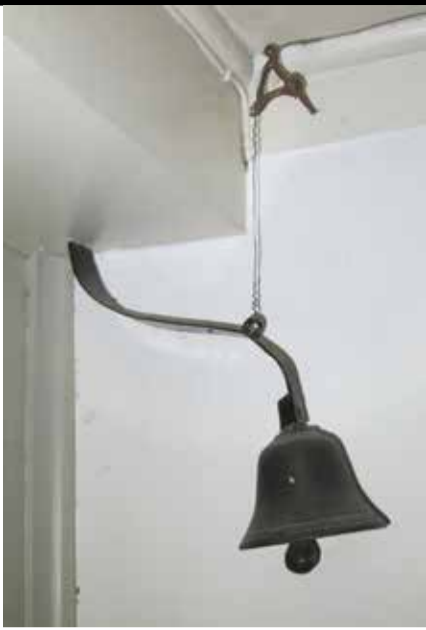
Een deel van een eenvoudige trekbelinstallatie.

Met een trekbelinstallatie trekt een bezoeker bij de voordeur aan de buitenzijde aan een trekknop die vervolgens met een trekkabel een verende bel in beweging brengt, die gaat luiden. Hiermee wordt met de bewoner van het huis gecommuniceerd dat er iemand voor de deur staat. Ooit kwam ik -in het buitenland- een systeem tegen met metalen spreekbuizen waarmee tussen verschillende

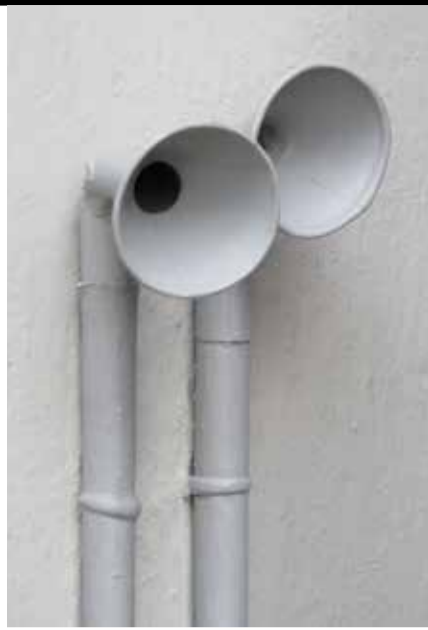
Een voorbeeld van een systeem met metalen spreekbuizen voor interne communicatie in een woonhuis.

ruimtes gecommuniceerd kon worden. Dat zal dan zijn met de vertrekken waar het dienstpersoneel zich ophield. Een elektrische huistelegraafinstallatie bestaat uit een bellenbord, een huisschel, drukknoppen in tal van vertrekken en bedrading om de diverse onderdelen te verbinden. Als ergens in huis op een knop werd gedrukt, kon men op het bellenbord zien vanwaar er werd gebeld en waar dus assistentie van dienstpersoneel werd gevraagd. Bellenborden tref je aan op plaatsen waar het dienstpersoneel zich ophield, zoals in keukens, bodekamers en portiersloges.

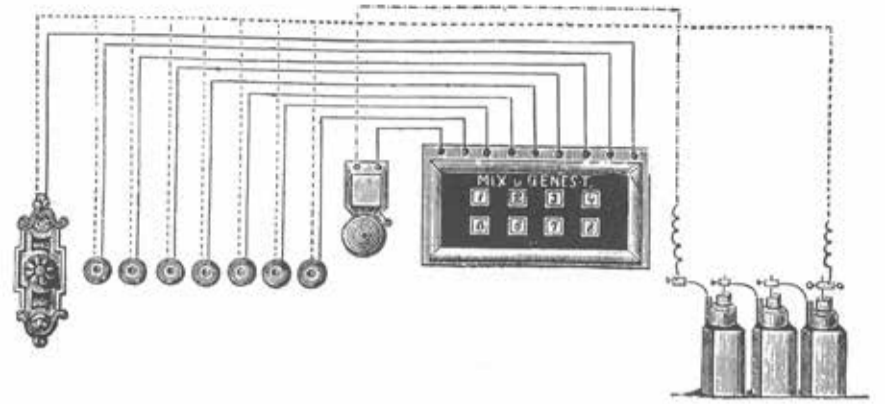
Een schematische voorstelling van een huistelegraaf-installatie met een bellenbord, huisschel en mogelijkheden om vanaf de voordeur en vanuit zeven ruimten contact te leggen. Tekening: I. Jacobson: De elektriciteit en hare techniek, 1905.

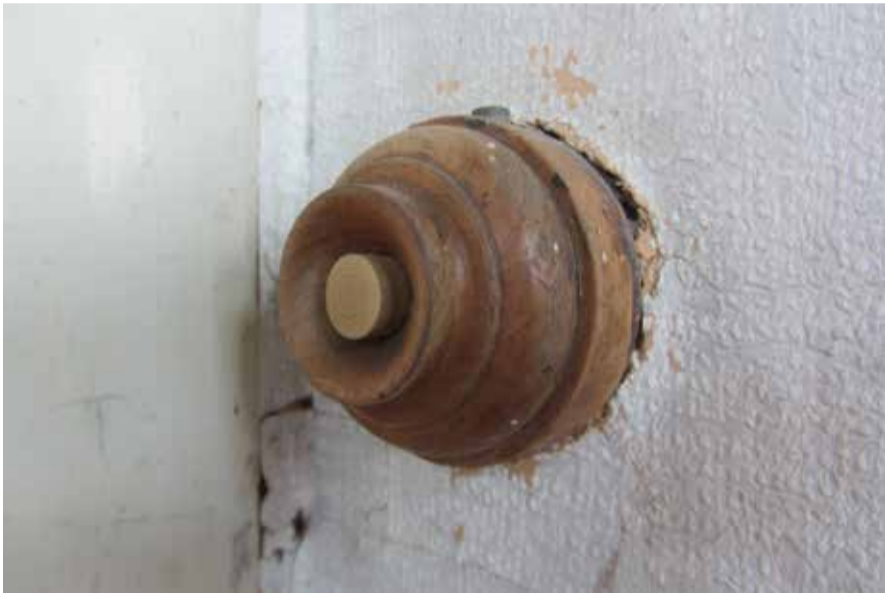
Een drukknop waarmee een huistelegraafinstallatie in werking gezet werd.

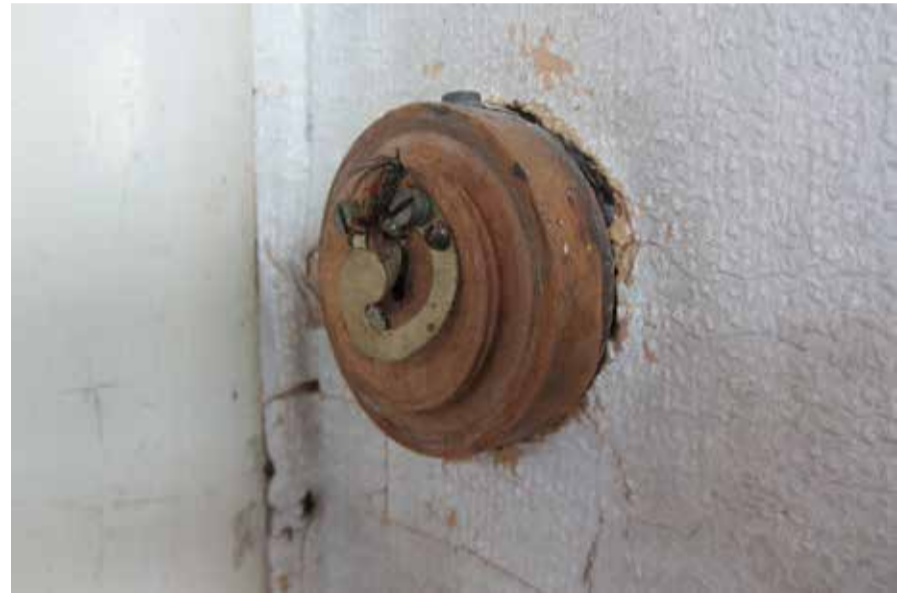
Dezelfde drukknop als de linker afbeelding, maar waarbij de houten behuizing is losgedraaid en de verende plaatjes zichtbaar zijn die een gesloten stroomkring maken wanneer op de knop gedrukt wordt.

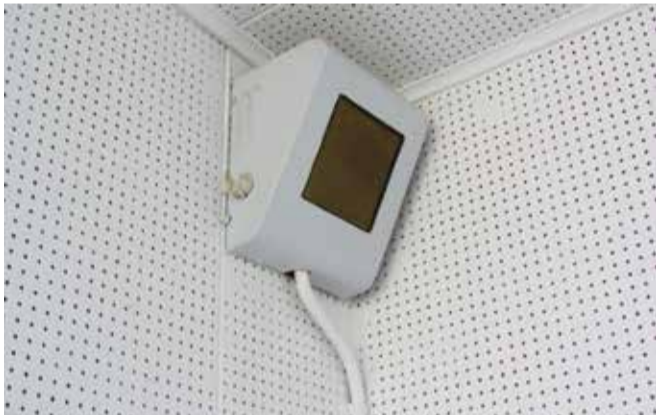
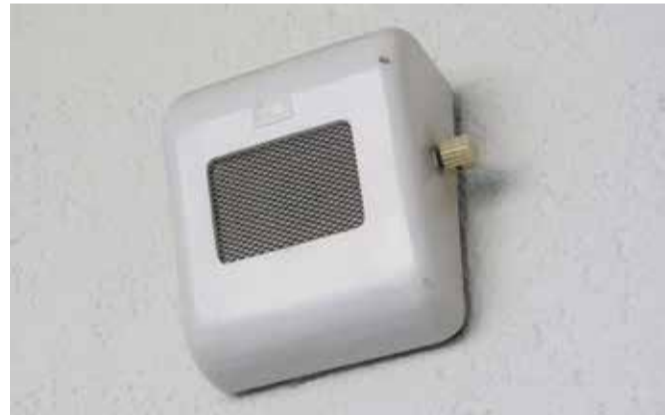
Twee voorbeelden van een intercom voor interne communicatie in een kantoor uit 1955.

Door de voortschrijdende kennis van de (elektro)techniek verandert ook de wijze van communiceren ingrijpend. De opvolger van de huistelegraafinstallatie is de intercom (een afkorting van interne communicatie). Intercominstallaties die relatief oud zijn, tref je niet veel meer aan in gebouwen. De
