Herken en respecteer regionale verschillen bij daken

Auteur: **Willard van Reenen**, bouwhistoricus en docent

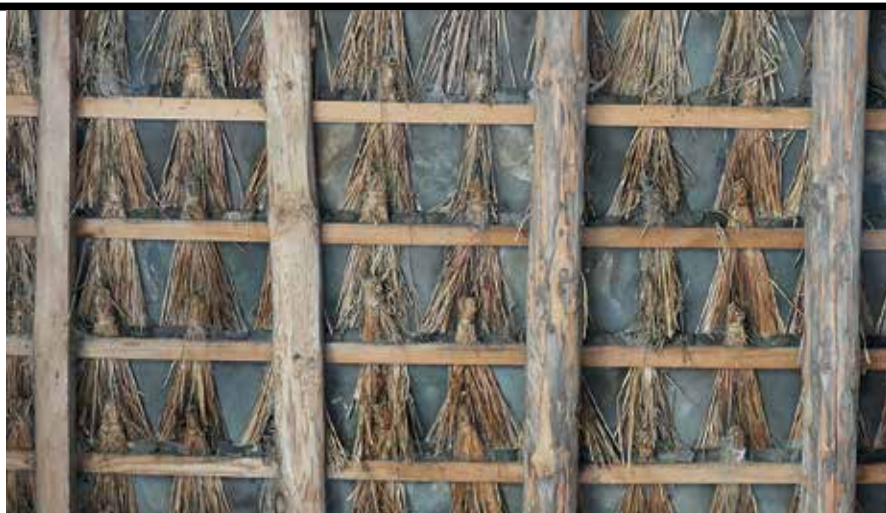
Een pannendak dat wind- en sneeuwdicht gemaakt is met behulp van strodokken.

Met strodokken onder de pannen maakte men in het verleden een dakbedekking met Hollandse pannen doeltreffend wind- en sneeuwdicht. Het is een methode die tot in de 20e eeuw veel is toegepast op het platteland in Oost-Nederland en nu nog bij restauraties wordt

toegepast. De strodokken werden vervaardigd van bosjes gezuiverd roggestro. Dit moet afkomstig zijn van met de hand gemaaid rogge. Stro van gekneusde rogge als gevolg van het maaien met een machine is niet bruikbaar, omdat er dan te veel vocht in de halm komt.

De handgemaakte en gezuiverde roggestro wordt tot een handdik bosje stro samengevoegd, dubbel gebogen en een kwartslag gedraaid tot een sterke kop. Vervolgens worden onder de kop enkele strohalmen rond het bosje aangetrokken en met een speciale knoop vastgezet. Daarna wordt de strodok op de gewenste lengte afgesneden. Bij het aanbrengen op het dak wordt het geknoopte bosje onder twee naast elkaar liggende dakpannen gelegd en aan de onderkant verdeeld, zodat alle aansluitingen goed gedicht worden. Direct na het aanbrengen steken de strodokken ongeveer 1,5 cm onder de pan uit en staan de pannen iets bol, maar na enkele weken zakken de pannen al weer in. Ongeveer

twee jaar later zijn de strodokken aan de onderzijde ingeteerd en sluiten zij het dak goed af.

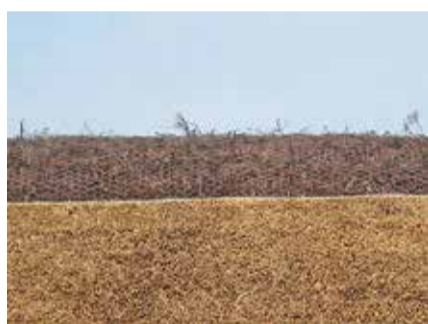
Nokafwerking van Heide. Foto: K. Boeder

De nokken van rieten daken kunnen op veel verschillende wijzen worden afgewerkt. De nu meest voorkomende afwerking is die in keramische vorsten. Maar er komen ook andere afwerkingen voor, zoals vorsten van hout, zink, dakleer of beton. Ook afwerkingen van stro, heide en zoden komen voor, maar die zijn zeldzaam. Nokafwerkingen van stro komen sporadisch nog voor in Oost-Nederland en de noordelijke helft van de Veluwe. Een nokafwerking van heide komt nog minder voor en is nog een enkele keer te zien in Twente en de Achterhoek. En een nokafwerking in zoden komt al helemaal zelden voor, alleen nog voor museale doeleinden, terwijl deze wijze van afwerken in het verleden veelvuldig voorkwam.

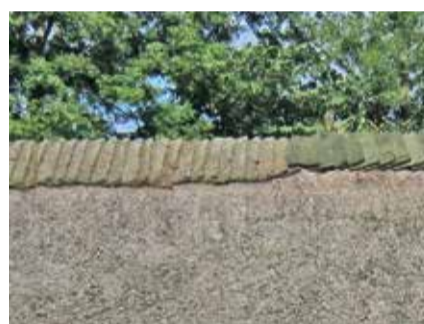
Nokafwerking van zoden. Foto: K. Boeder.

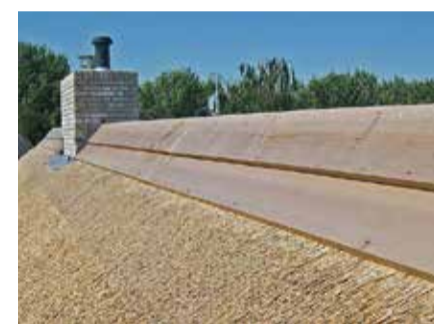
Nokafwerking van houten planken. Foto: K. Boeder

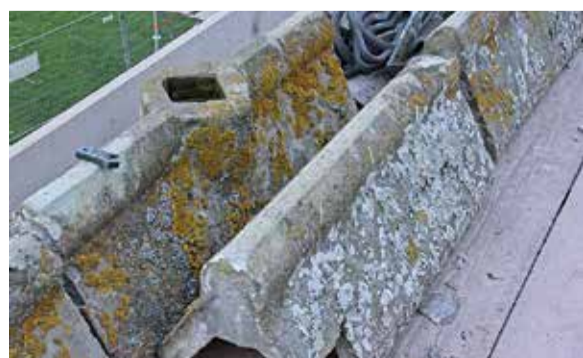
Nokstenen van natuursteen met rol. Foto: K. Boeder.

endaken bijna overal met lood afgedekt. In het zuiden komen echter ook gebakken nokvorsten voor. Een bijzonderheid is dat in Zeeland bij diverse gebouwen de nok is afgedekt door zware nokvorsten van ledesteen, zoals bij het stadhuis van Veere. Nokvorsten bij leidendaken zijn aan de bovenzijde vaak voorzien van een rol.
